Schäden an Dächern – ist eine lokale Auffälligkeit eine Bagatelle oder die Spitze des Eisbergs?

Was man an der Innen- oder Außenseite sehen kann, ist häufig nicht alles. Der große Schaden liegt manchmal im Verborgenen.

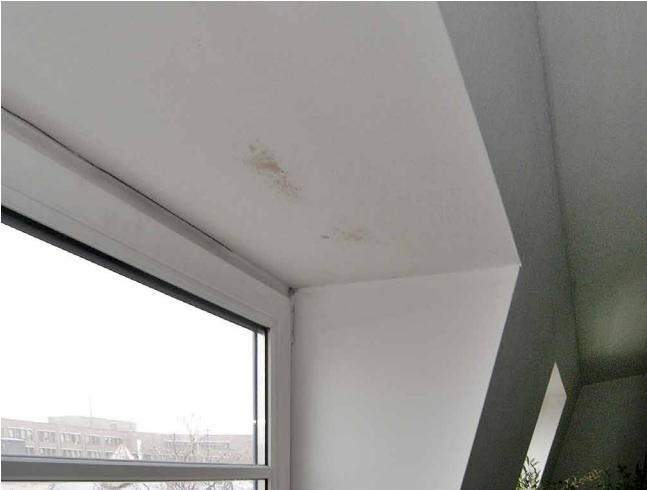
Abb. 5: Dunkle Verfärbung an der Laibung der mittleren Gaube [© Autor]

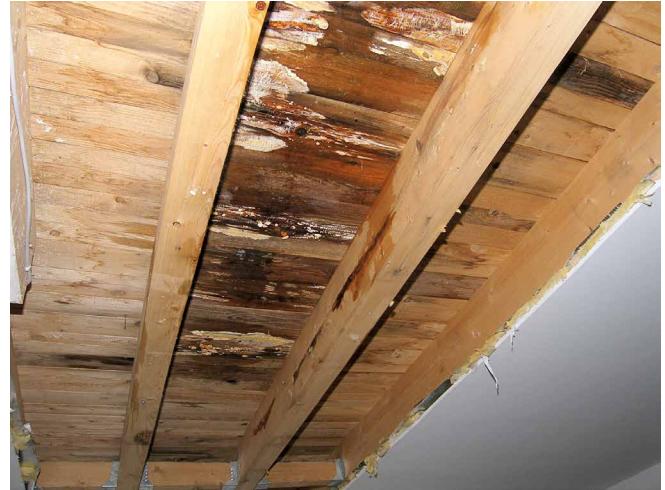
Abb. 6: Durchfeuchtung und Pilzbefall an der Dachschalung [© Autor]

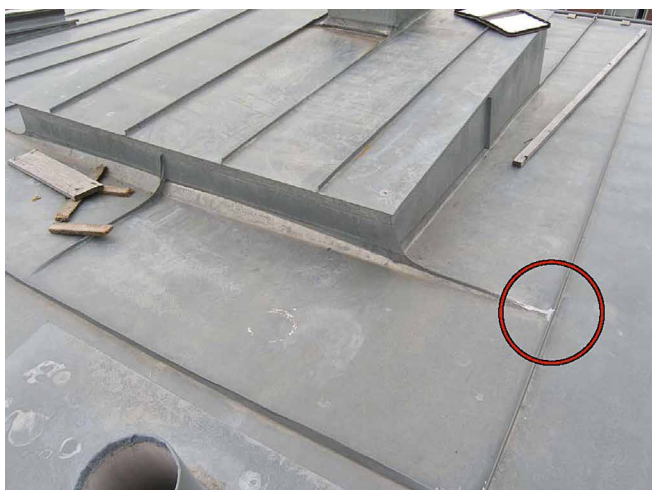
Abb. 7: Übergang zwischen Längs- und Querfalz [© Autor]

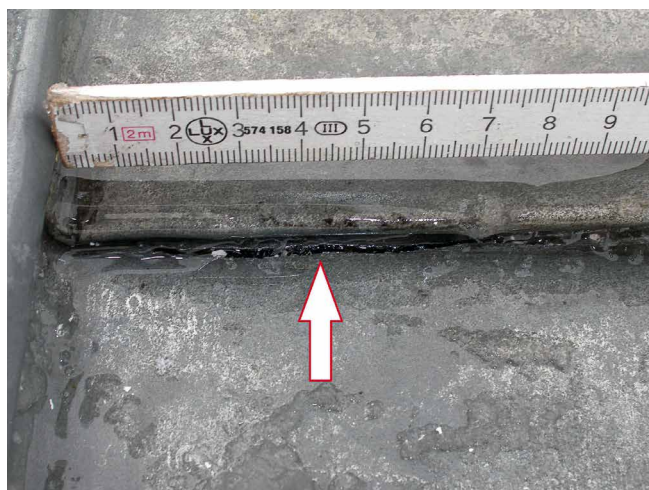
Abb. 8: Riss an Querfalz [© Autor]

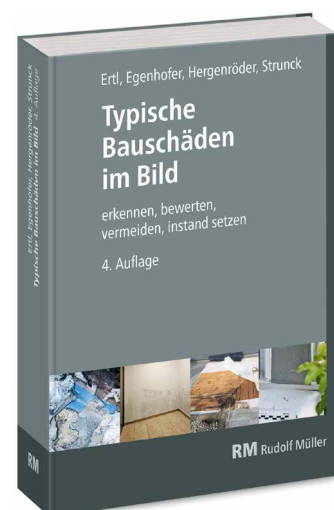
In der Neuauflage sind die Kostenwerte aktualisiert, zwölf neue Schadensfälle aufgenommen und aktuelle Normen und Regelwerke berücksichtigt.
